KLUBBEN, LENVIK MILJØTEKNISKE GRUNNUNDERSØKELSER DATARAPPORT

Oppdragsnr.: 6130261
Oppdragsnavn: Lenvik – «Klubben»
Dokument nr.:
Filnavn: M-rap-001-6130261

Revisjon				
Dato	2013-08-14			
Utarbeidet av	Elisabet Bostrøm			
Kontrollert av	Solveig Hermann			
Godkjent av	Solveig Hermann			
Beskrivelse	Datarapport

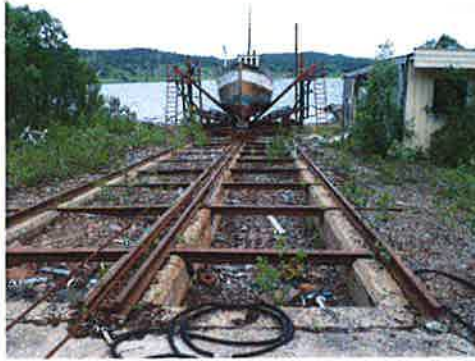
Figur 2. Båtslipp vest på området.

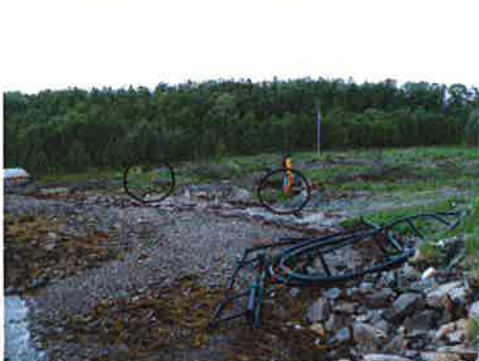
Figur 3. Prøvepunkt 1 og 2.

Analyseresultater sammenstilt med Miljødirektoratets tilstandsklasser for forurenset grunn /2/ i vedlegg 2 viser forurensningsgrad innenfor tilstandsklasse 1 (forurensningsgrad «meget god») i 3 av 10 punkter (1, 2 og 4), tilstandsklasse 2 («god») i 2 punkter (8 og 9), tilstandsklasse 4 («dårlig») i 2 punkter (3 og 6) og tilstandsklasse 5 («svært dårlig») i to punkter (5 og 7).

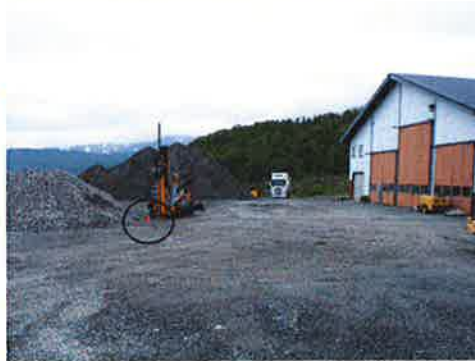
Figur 4. Prøvepunkt 4.

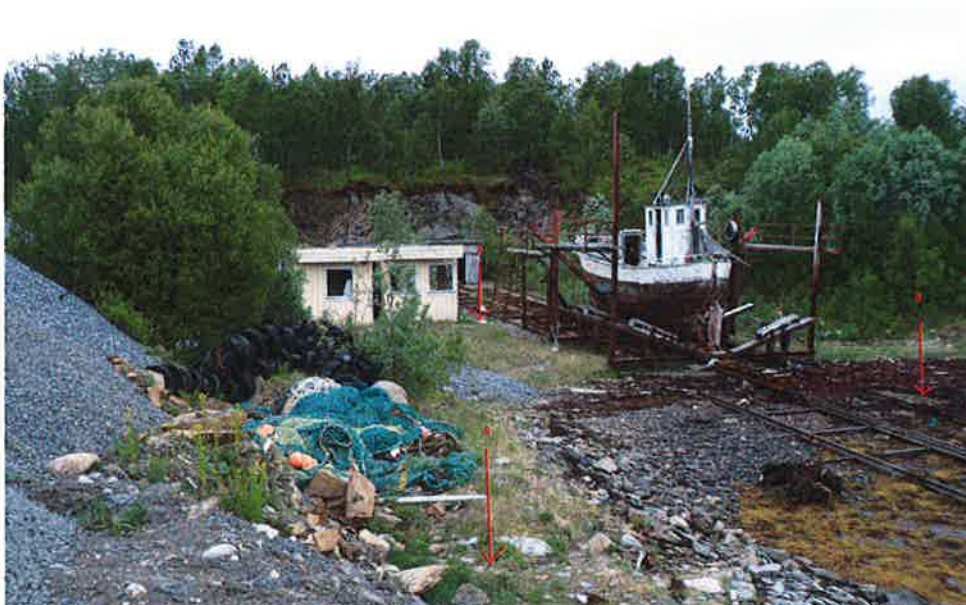
Figur 5. Prøvepunkt 6, 7 og 8.

De største overskridelsene er knyttet til **Pb**, **Zn** og **Hg** i analyserte prøver fra punkt 3, 6 og 7, og **hydrokarboner/olje** (C₁₂-C₃₅) i analysert prøve fra punkt 5. Makskonsentrasjonene av Pb, Zn og Hg er henholdsvis 1400 (60), 4300 (200) og 10,1 (1) mg/kg, mens makskonsentrasjonen av hydrokarboner/olje er 2754 (100) mg/kg. Normverdier er oppgitt i parentes.

TBT er påvist med forhøyet verdi (1, 4 mg/kg) i ett prøvepunkt (punkt 8). Miljødirektoratet (tidligere Klif) sin nye normverdi for TBT er 0,015 mg/kg (gjeldende fra 1. juli 2013).

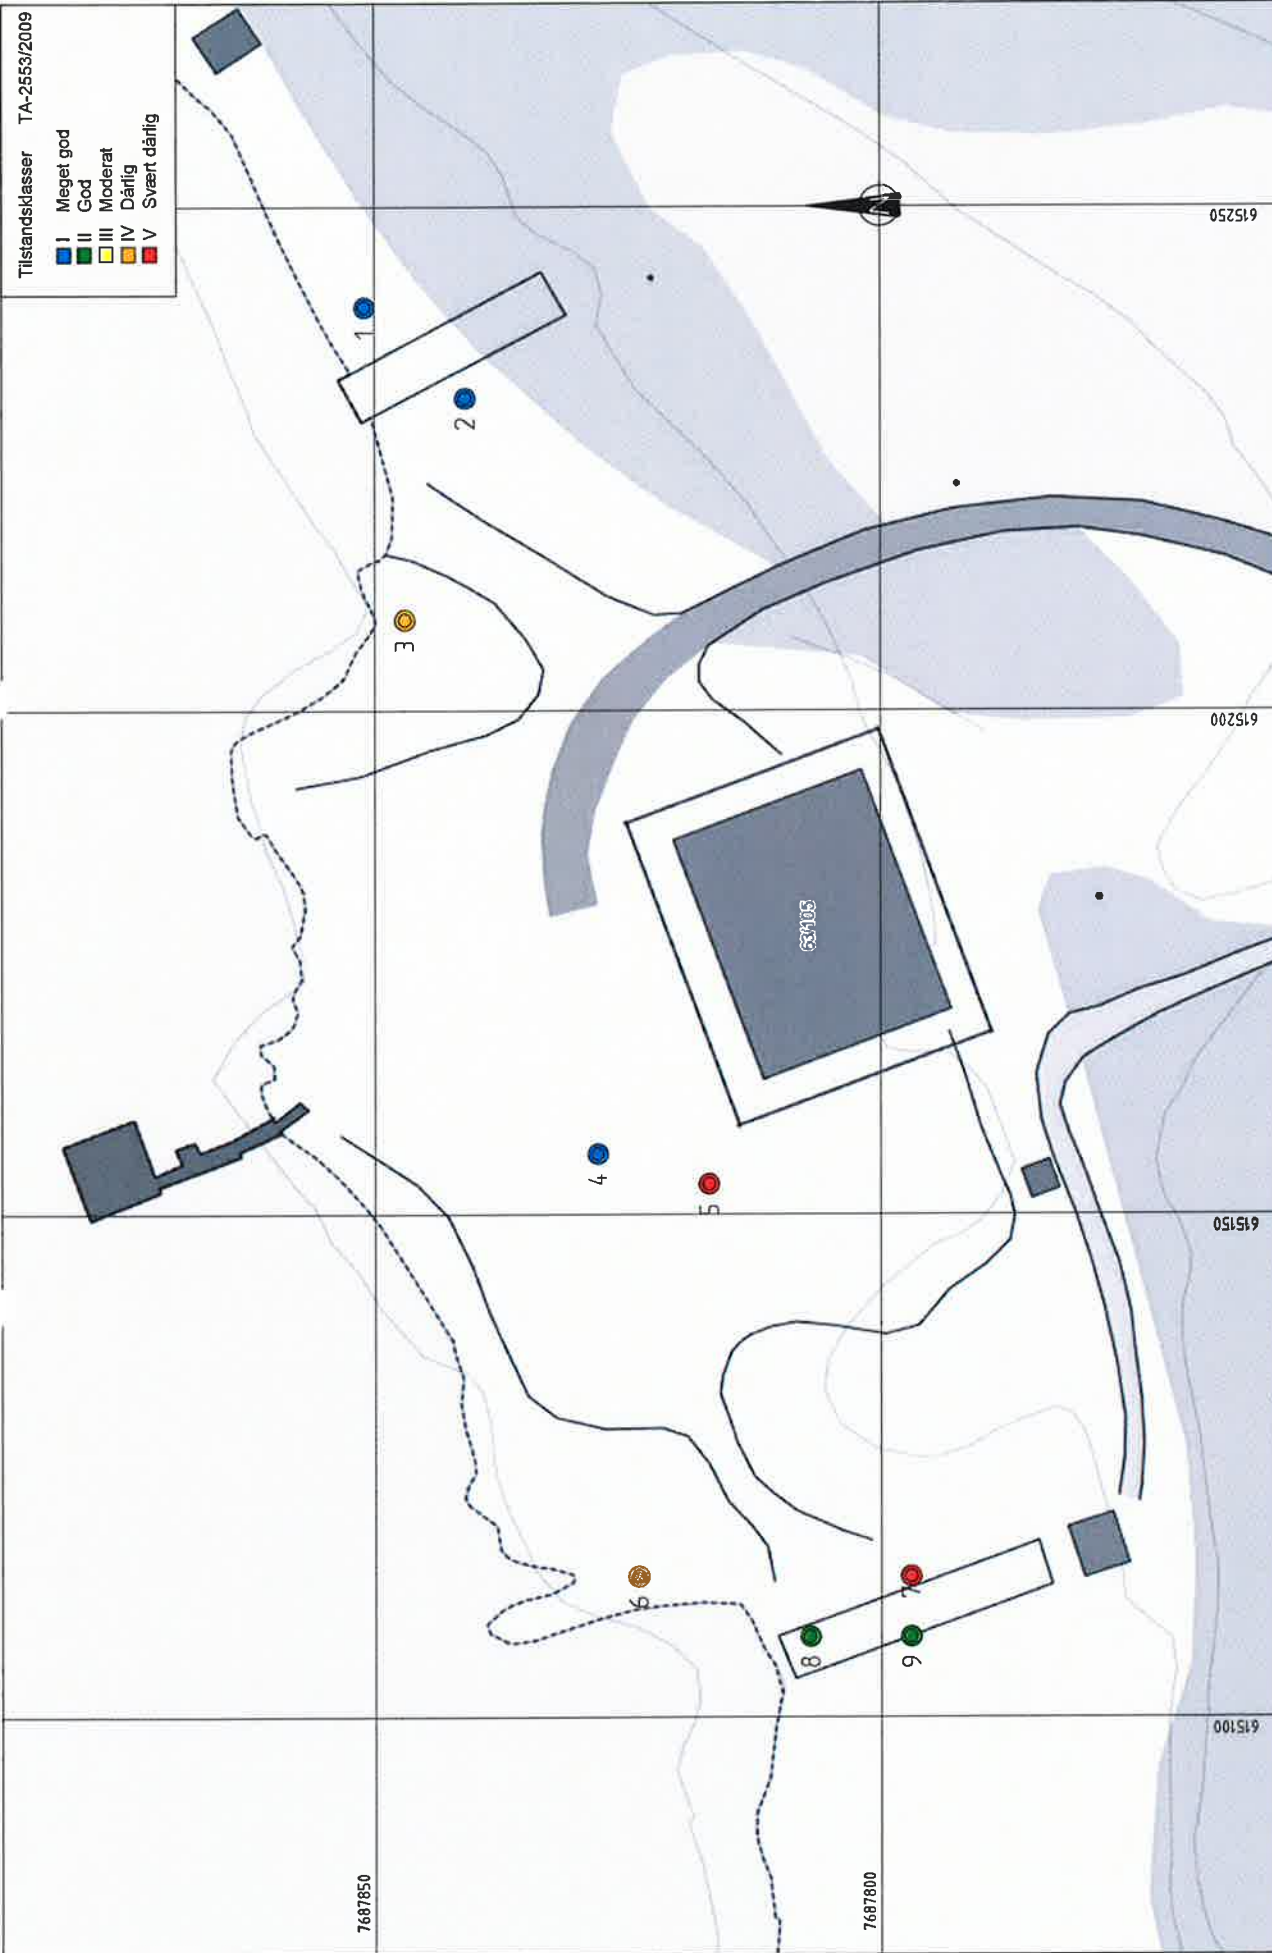
Alle prøvepunkter er merket av på situasjonsplan, tegning 101.

Høyeste forurensningsgrad i hvert punkt er angitt på situasjonsplan, tegning 101.

Analyserte prøver påvist med en forurensningsgrad opp til tilstandsklasse 5, som innebærer begrensninger på arealbruken på undersøkelsesområdet. Dersom området skal bygges ut stilles det krav til at det utarbeides tiltaksplan for forurenset grunn, som skal godkjennes av forurensningsmyndigheten før igangsettingstillatelse kan gis.
